Erneuerung einer Bachverrohrung in geschlossener Bauweise

Rohrvortrieb „ins Blaue“

Trotz komplizierter Randbedingungen führte die Erneuerung des schadhaften Teils einer Bachverrohrung aus Betonrohren im Vortriebsverfahren ohne Zielgrube zum Erfolg.

VON DIPL. ING. ANDREAS KÄMPER,
STADT GEVELSBERG

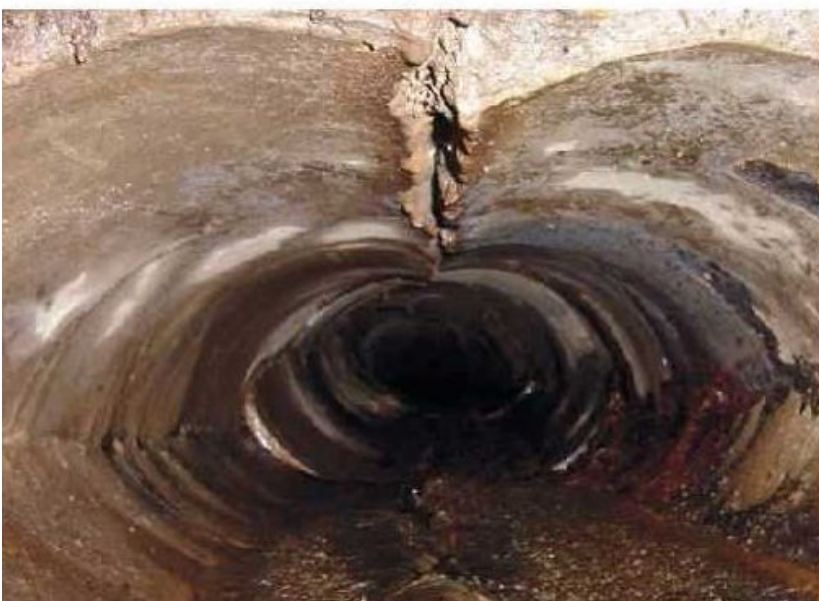
musste die Befahrung aber abgebrochen werden, da aufgrund des Schadensbildes die Gefahr bestand, dass die Kamera sich festfahren würde. Aufgrund der schlechten Zugangsmöglichkeit zu der Einlaufstelle wurde eine Suchschachtung in dem Übergangsbereich zwischen dem Mauerwerk und dem Betonrohr durchgeführt. Die Suchschachtung musste bei einer Tiefe von rund 17 Metern erfolglos abgebrochen werden, da ansonsten Gefahr für das angrenzende Gebäude bestanden hätte. Im Zuge der Suchschachtung sind Altlasten gefunden worden, welche das Einbeziehen der Unteren Bodenschutzbehörde erforderlich machten.

Schadensbild der Verrohrung
